2025.11.23

荒浜海岸：植林地の現況

仲村得喜秀

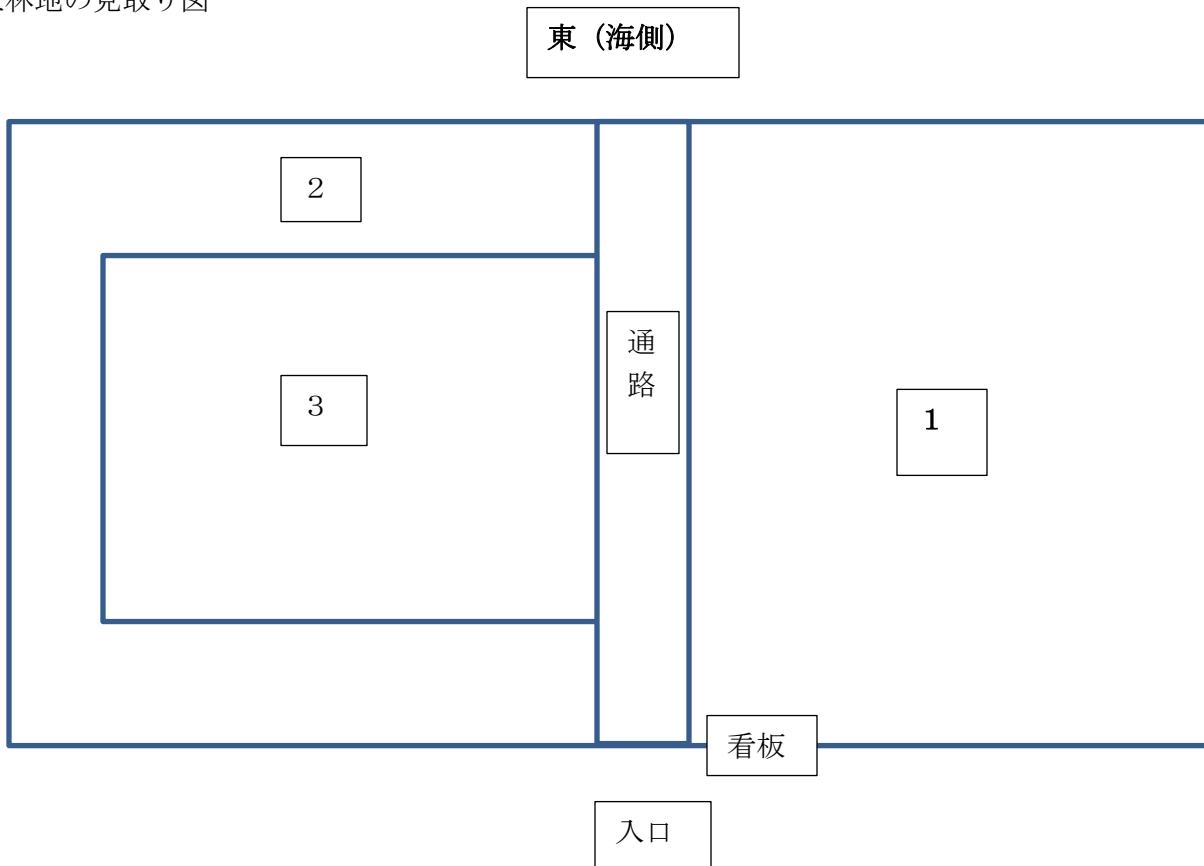
植林地の見取り図

植林地を成長の度合いから分けると、図の①②③ということになる。

ここは①を除いた全体の中央部で、一番伸びの悪い場所である。いじけたケヤキがそのほとんどを占めている。他の樹種では枯死したものが、一番多く出た場所でもある。周辺部が成長すると同時に回復してくると思われるが、当分はこのまま見守るしかない。ここでの樹種と數の計測は行わなかった。

この植林地の中で①が一番伸びがいいのは誰が見ても明らかで、一部ではヤマハンノキの間伐を行った。ケヤキやアベマキの障害となっているからである。なぜここだけがこんなに良いのかは、残念ながらわからない。次に伸びが良いのは、①を除く外周部である。外周部は光の当たりが良いので、光合成量が多く、伸びた原因の一つになっていると思われる。東側（海側）の外周部には、バーク（木材）が積んであったので、これが有機物の養分となっていて、これも伸びの良い要因となっていると思う。外周部の伸びがますますということは、風があまり障害とはなっていないと言える。

③は伸びについては、ほとんど止まったままの空白地帯と言える。ここ数年は夏の降水量が極端に少なく、全体的に夏の葉枯れを引き起こしているが、3の空白地帯の原因の一つの要素としては考えられる。塩害に関しては、枯れた樹種を調べていないので良くわからない。全体的に見て、5割以上の広さで、まずまずの伸びが見られるので、いずれは③の地域も伸びてくれるものと思われる。

① と②では、今後必要に応じて、ヤマハンノキの間伐と枝打ち作業を行っていくことになる。
